## Vlečka 4260 „Prefa Pardubice, Rašovice“

Datum průzkumu: 30.3.2014.

Stav vlečky: snesená.

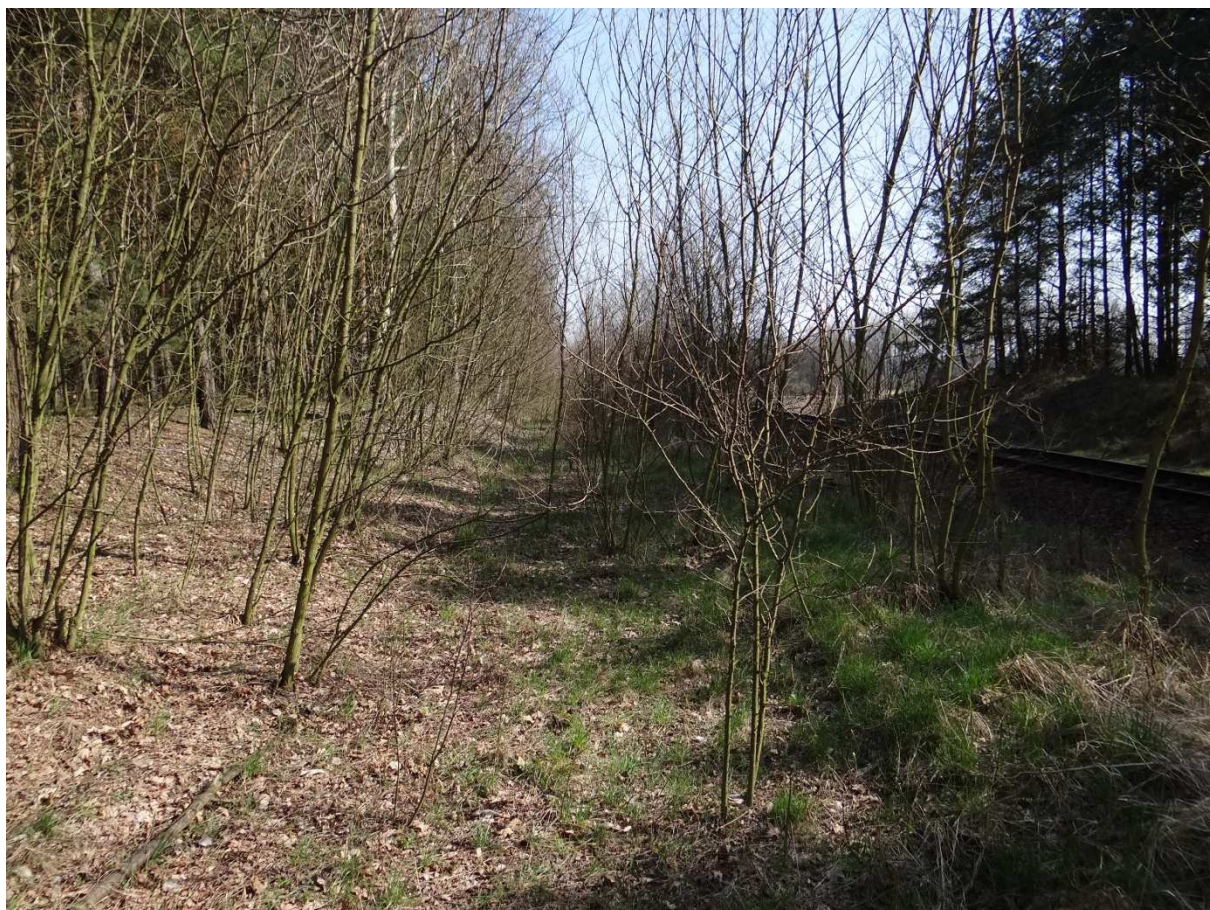
Foto 1 – pohled na těleso vlečky ve směru Čestice (Častolovice), vpravo je trať 021, místo zaústění vlečky na trať nelze dnes dohledat (je patrné pouze z přehledové mapky).

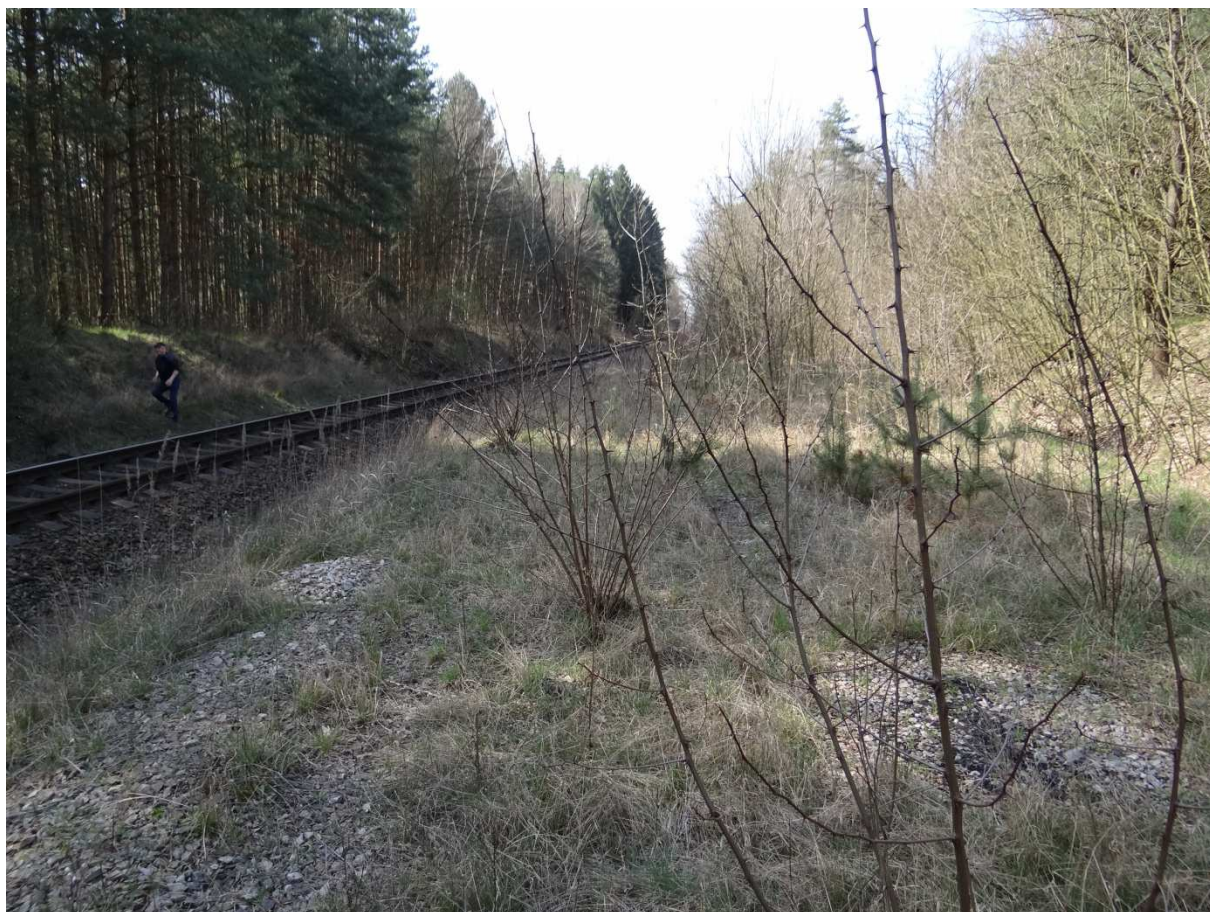
Foto 2 – pohled na těleso vlečky ve směru do areálu dnešního závodu BETONIKA, trať 021 v pohledu směrem Lípa nad Orlicí (Týniště nad Orlicí).

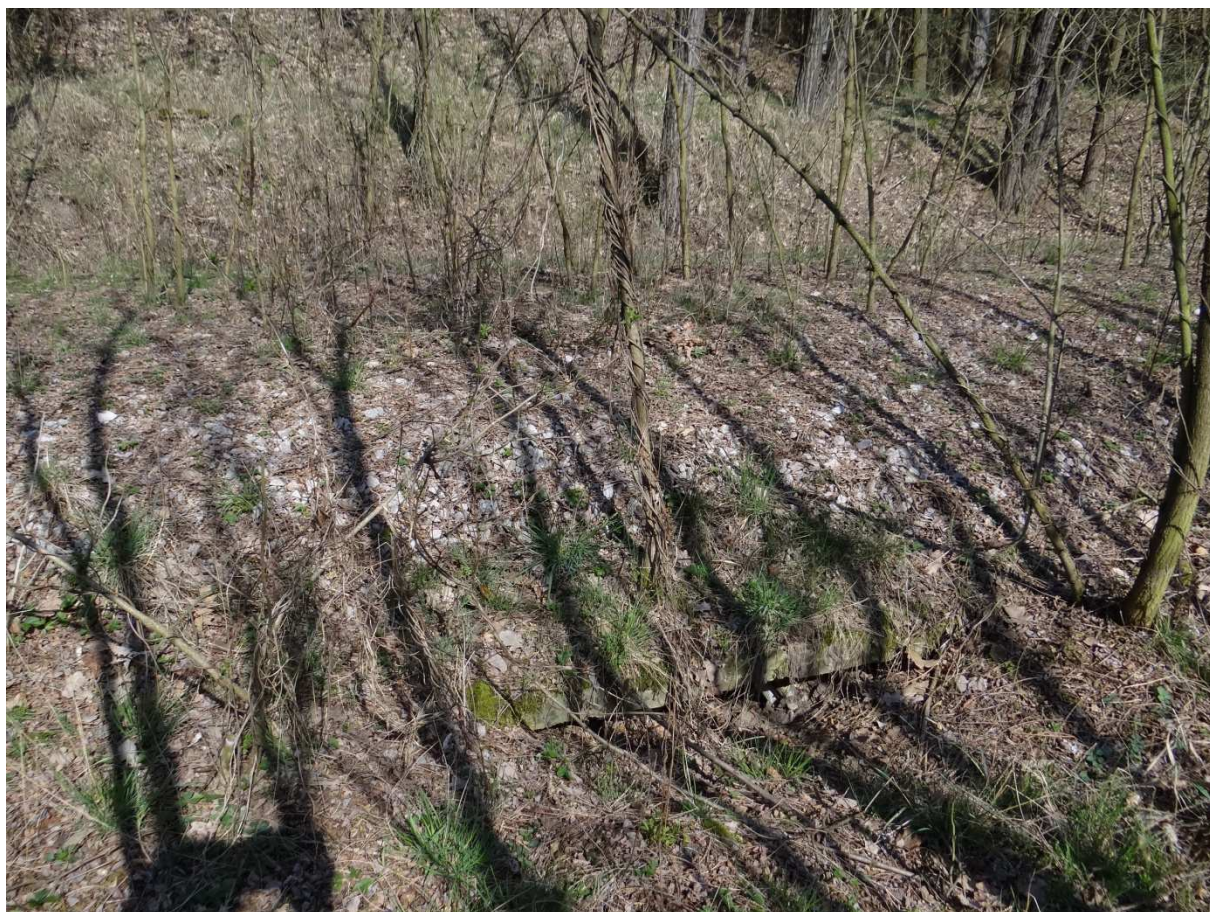
Foto 3 – v místě kudy vlečka vedla je např. tento téměř zasypaný propustek.

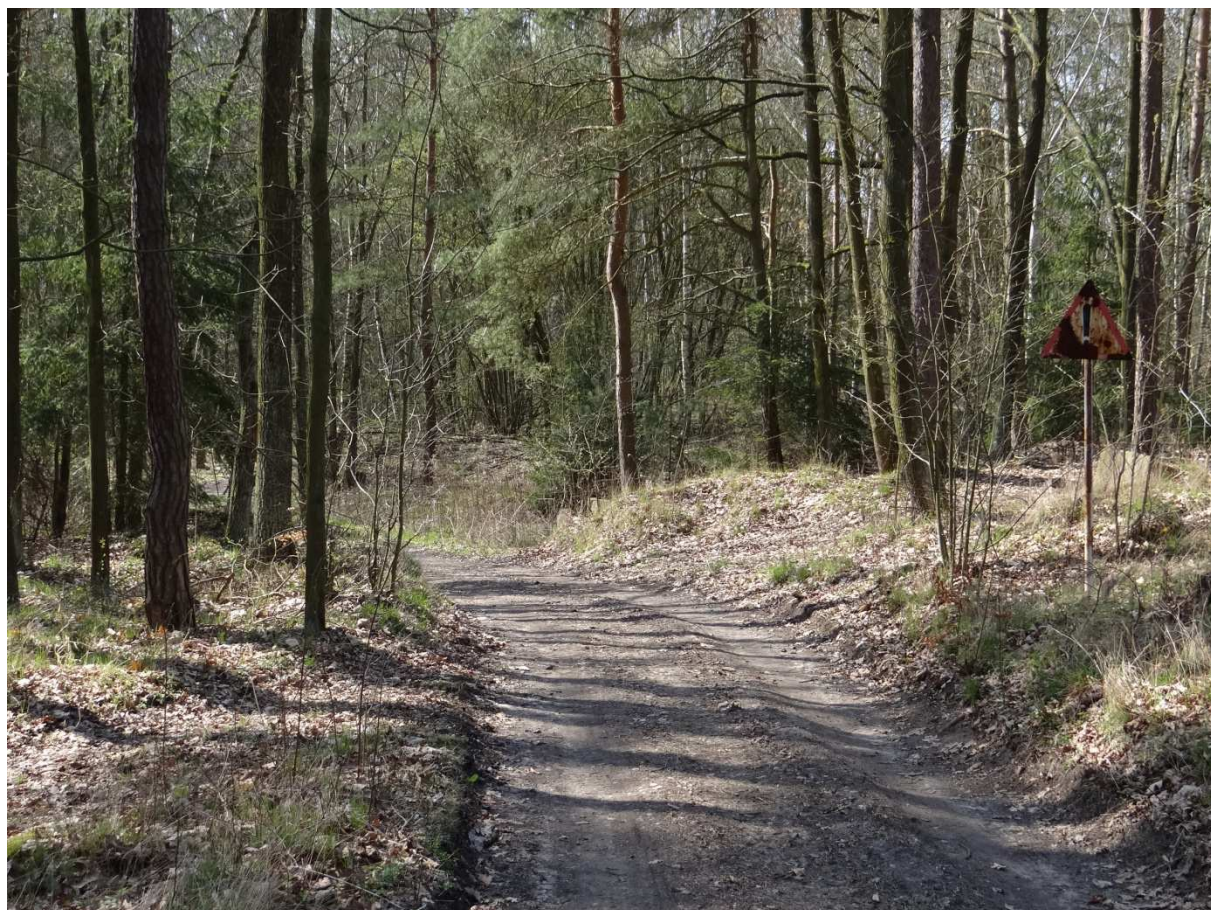
Foto 4 – místo kde vlečka křížuje cestu (označeno dopravní značkou Jiné nebezpečí) je na přehledové mapce označené modrým kroužkem.

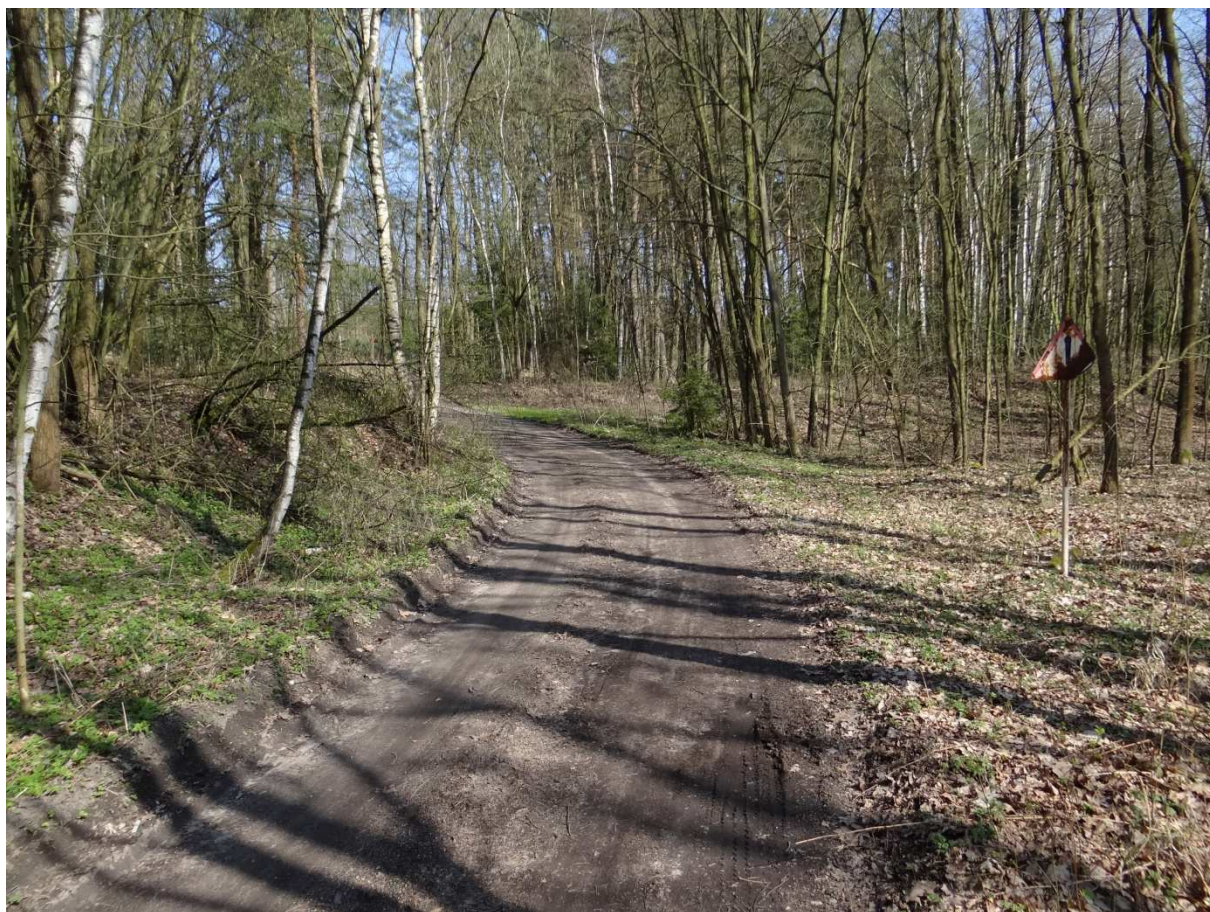
Foto 5 – stejné místo jako na předchozím obrázku, tentokrátě foceno z druhé strany.

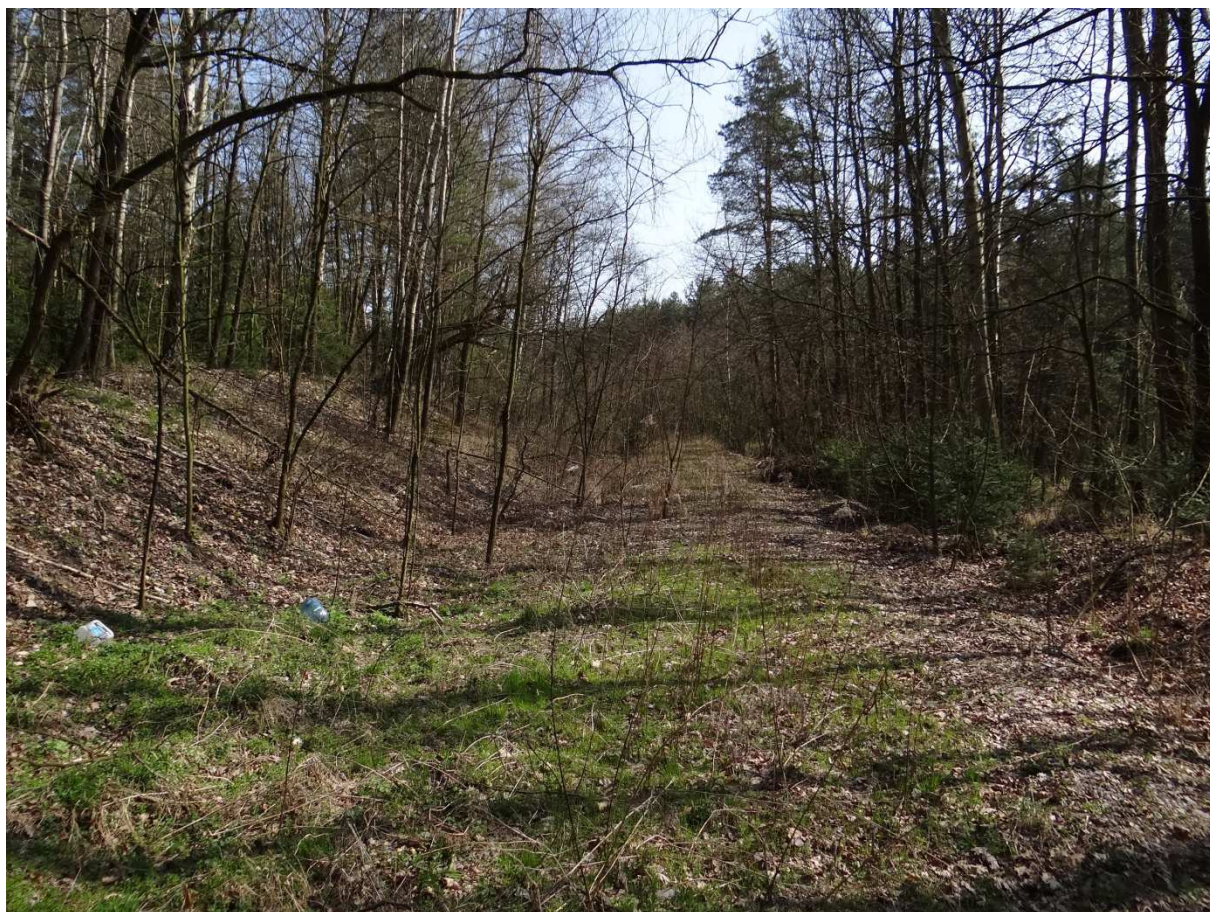
Foto 6 – pohled z místa křížení vlečky s cestou směrem k trati 021.

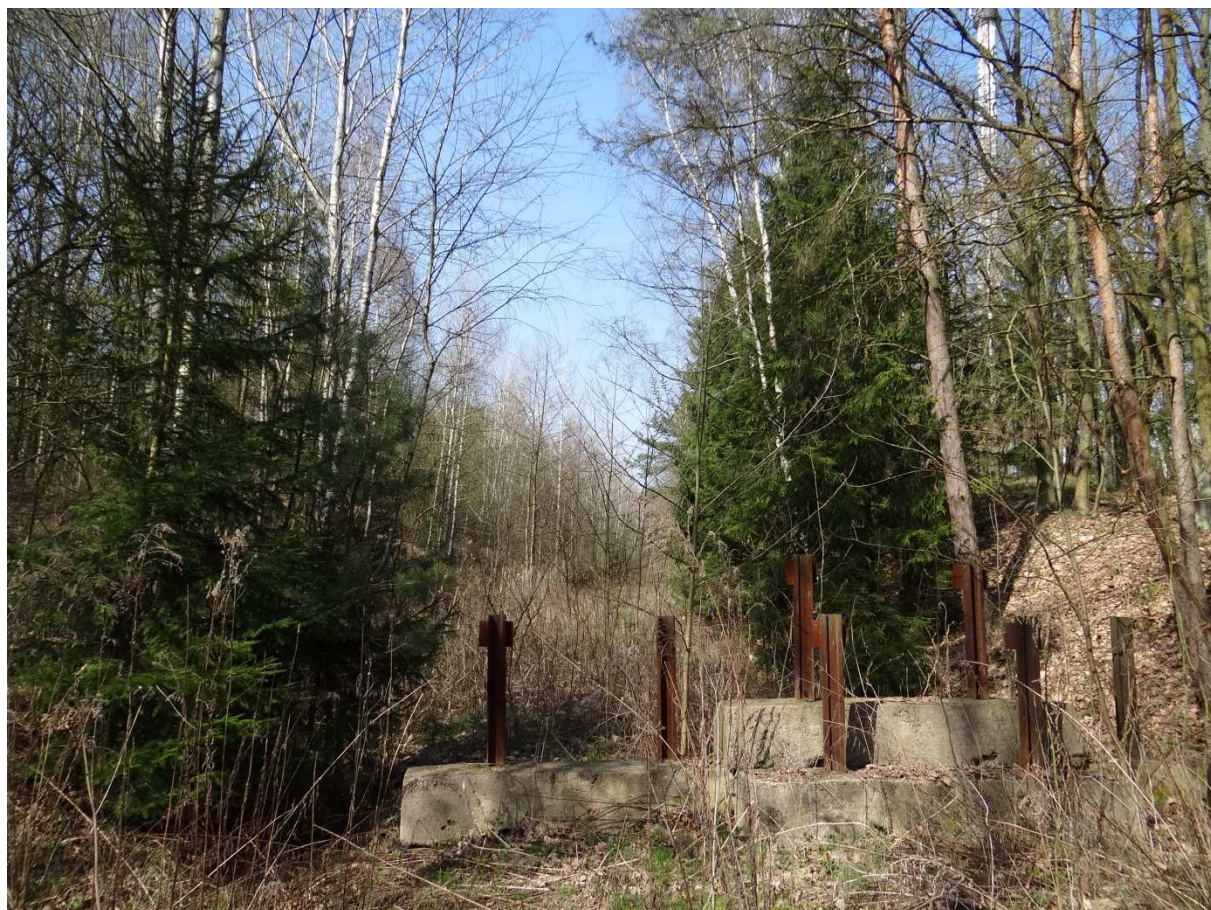
Foto 7 – pohled z místa křížení vlečky s cestou směrem k podniku Betonika – terén už je téměř neprostupný.

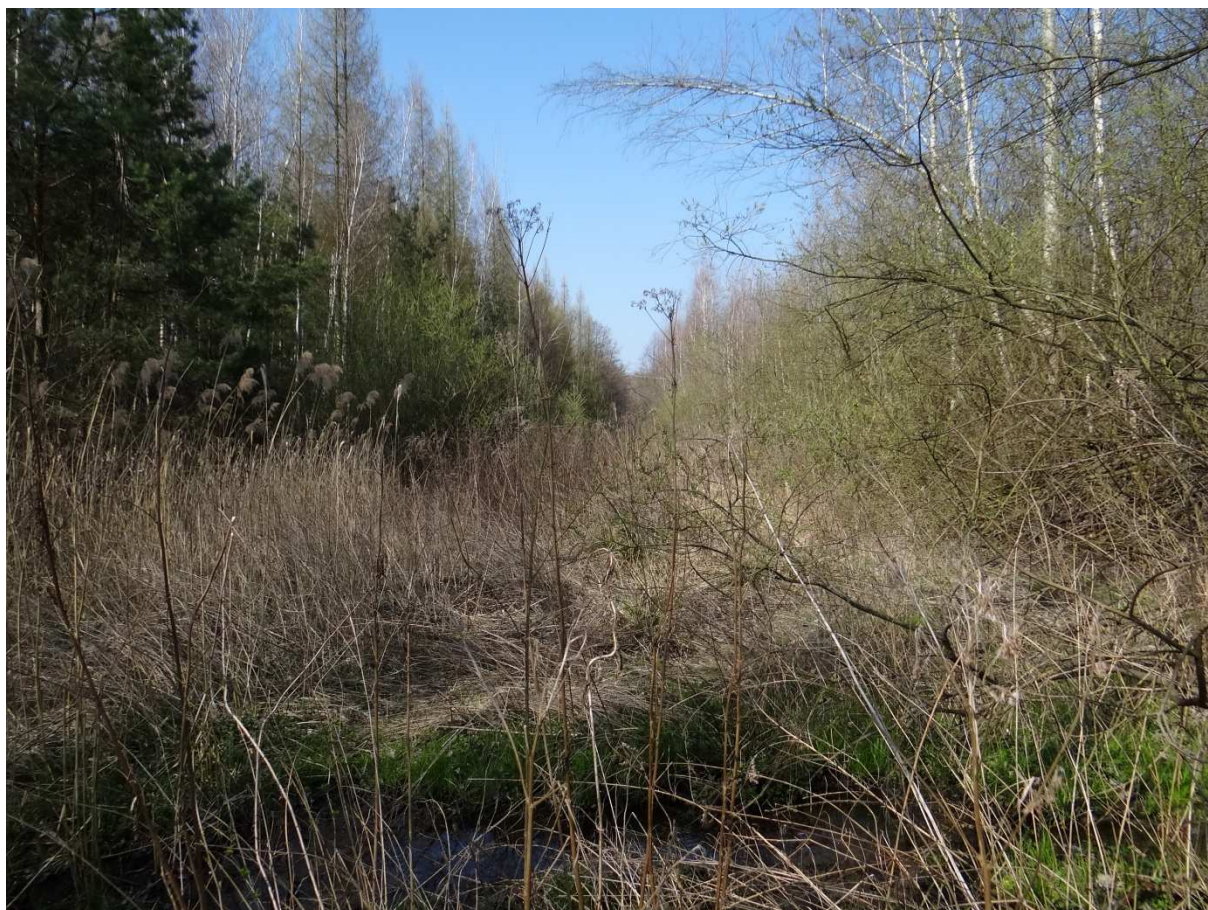
Foto 8 – bližší průzkum tělesa vlečky směrem k podniku Betonika již nebyl možný.

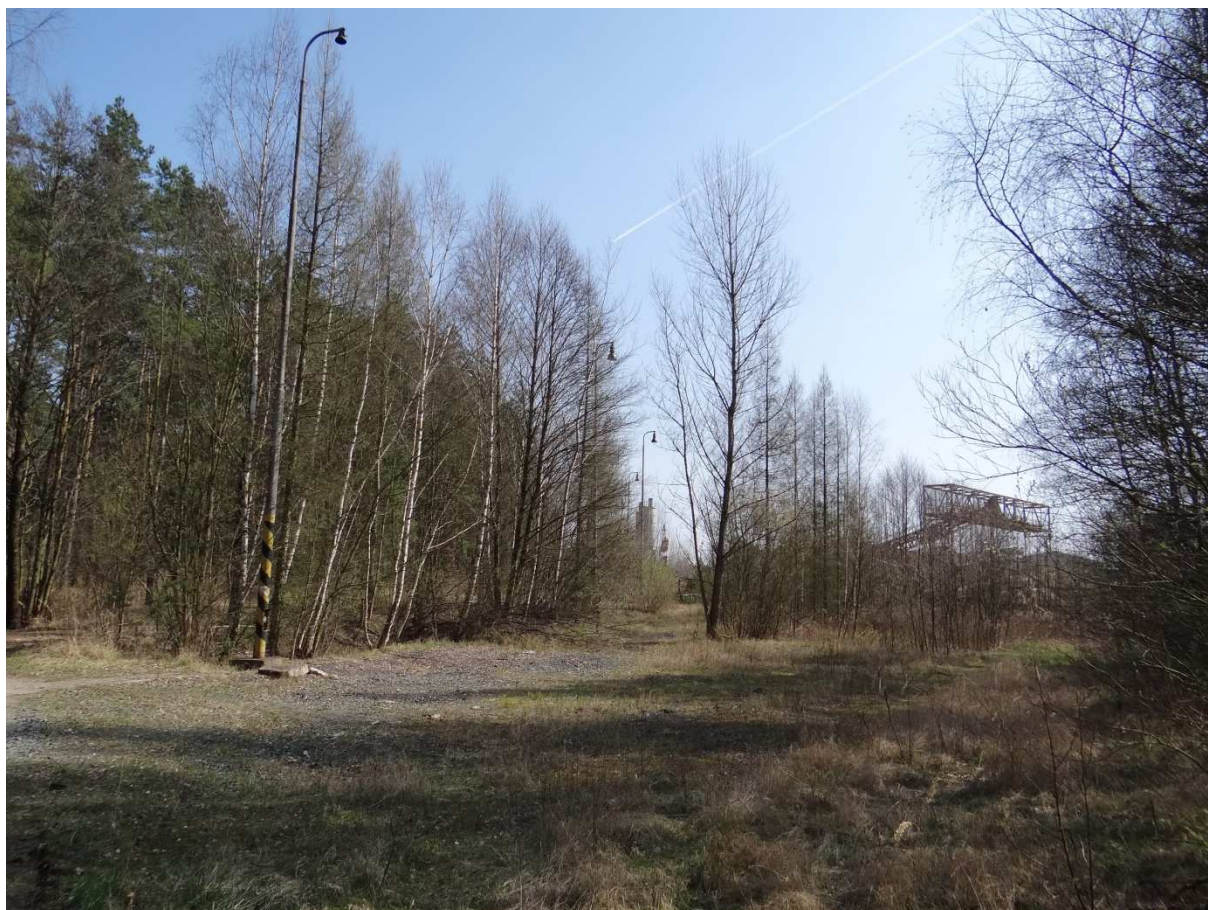
Foto 9 – celkový pohled na místo úvraťové koleje. Foceno čelem k podniku BETONIKA. Za lampami mezi stromy vede cesta, která přetíná místo úvratě a nakonec pokračuje vlevo kolem plotu areálu podniku. Řada lamp jasně ukazuje, kudy vedla úvraťová kolej do areálu (dále označená jako první vlečková kolej). Dle výrobního štítku na jedné z lamp byla tato vyrobena v roce 1984.

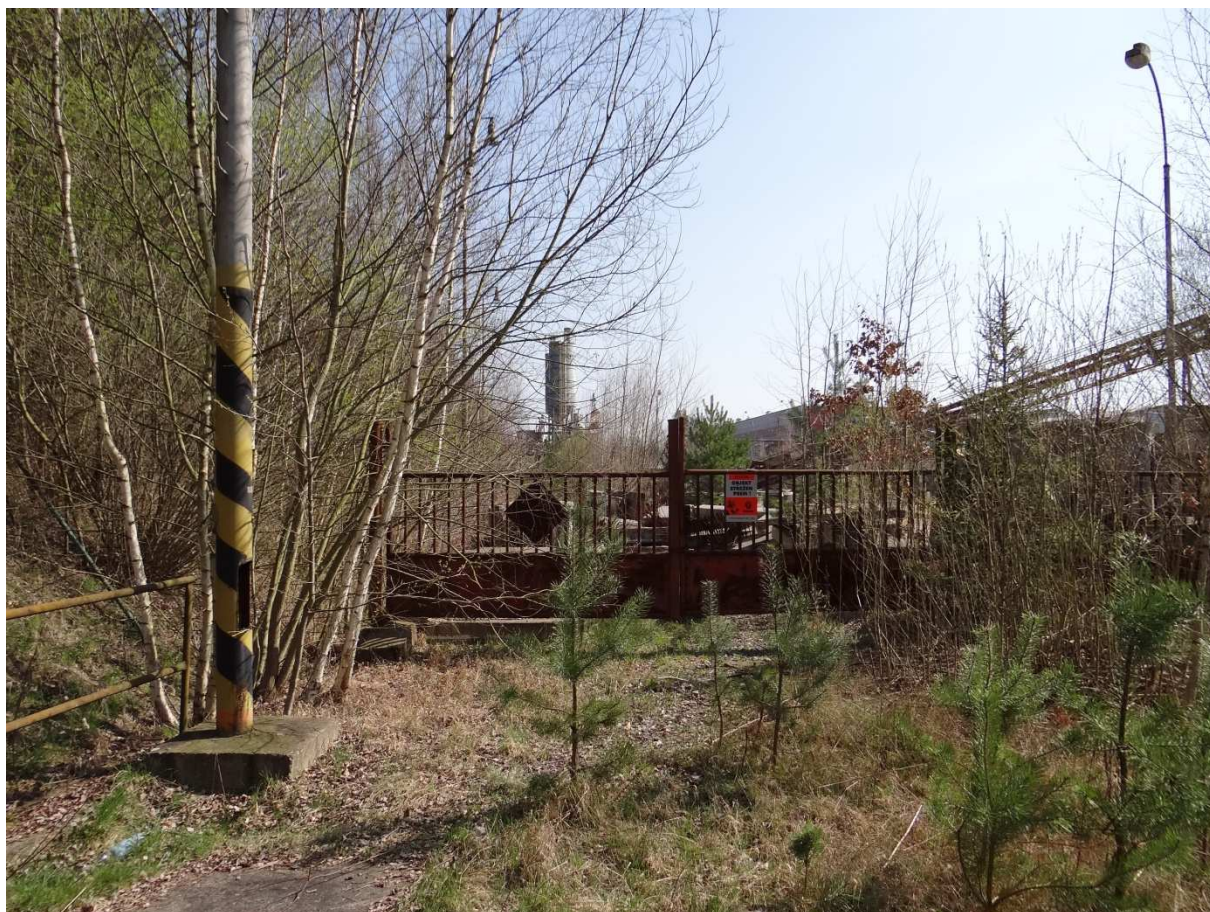
Foto 10 – Vrata první vlečkové koleje (návoz materiálu?).

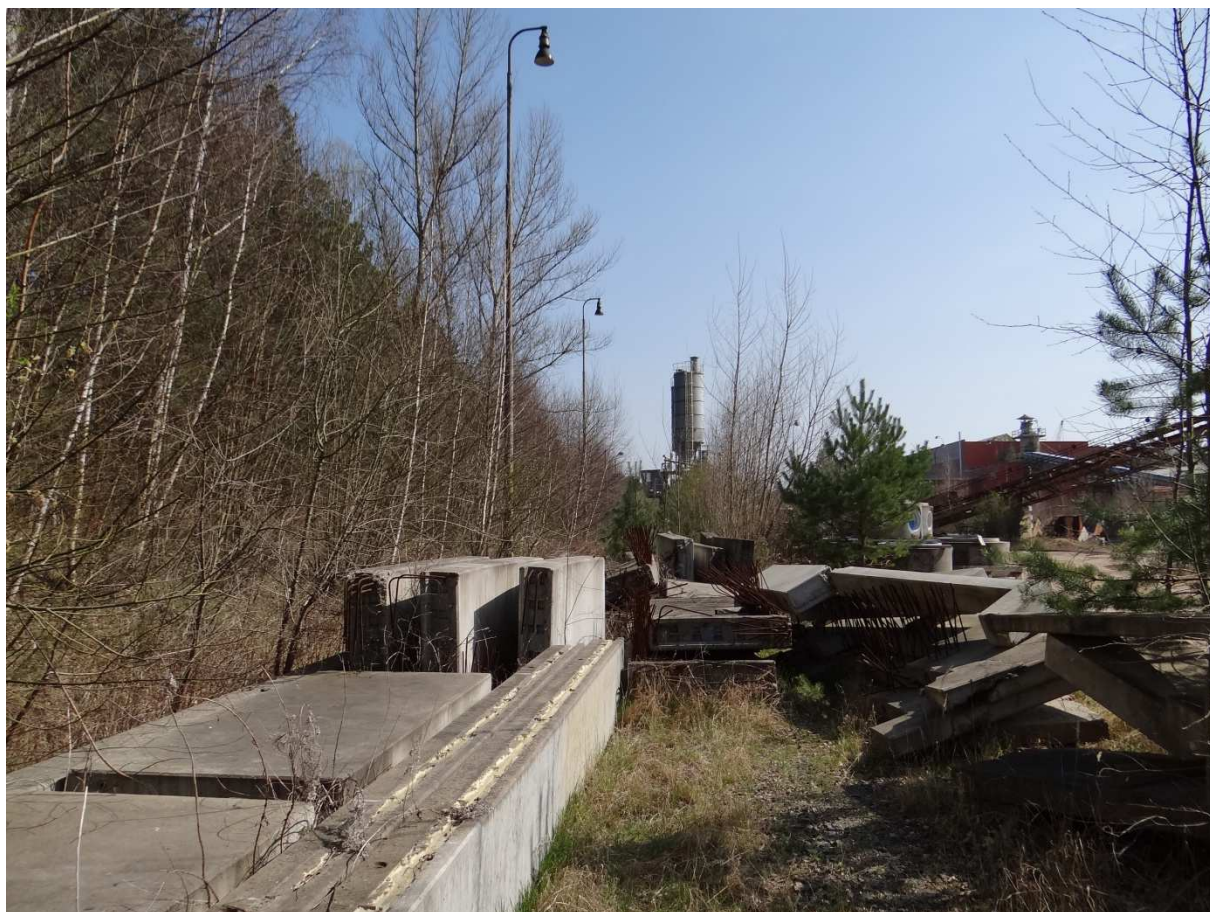
Foto 11 – Řada lamp dává tušit kudy a až kam pokračovala vlečková kolej v areálu podniku.

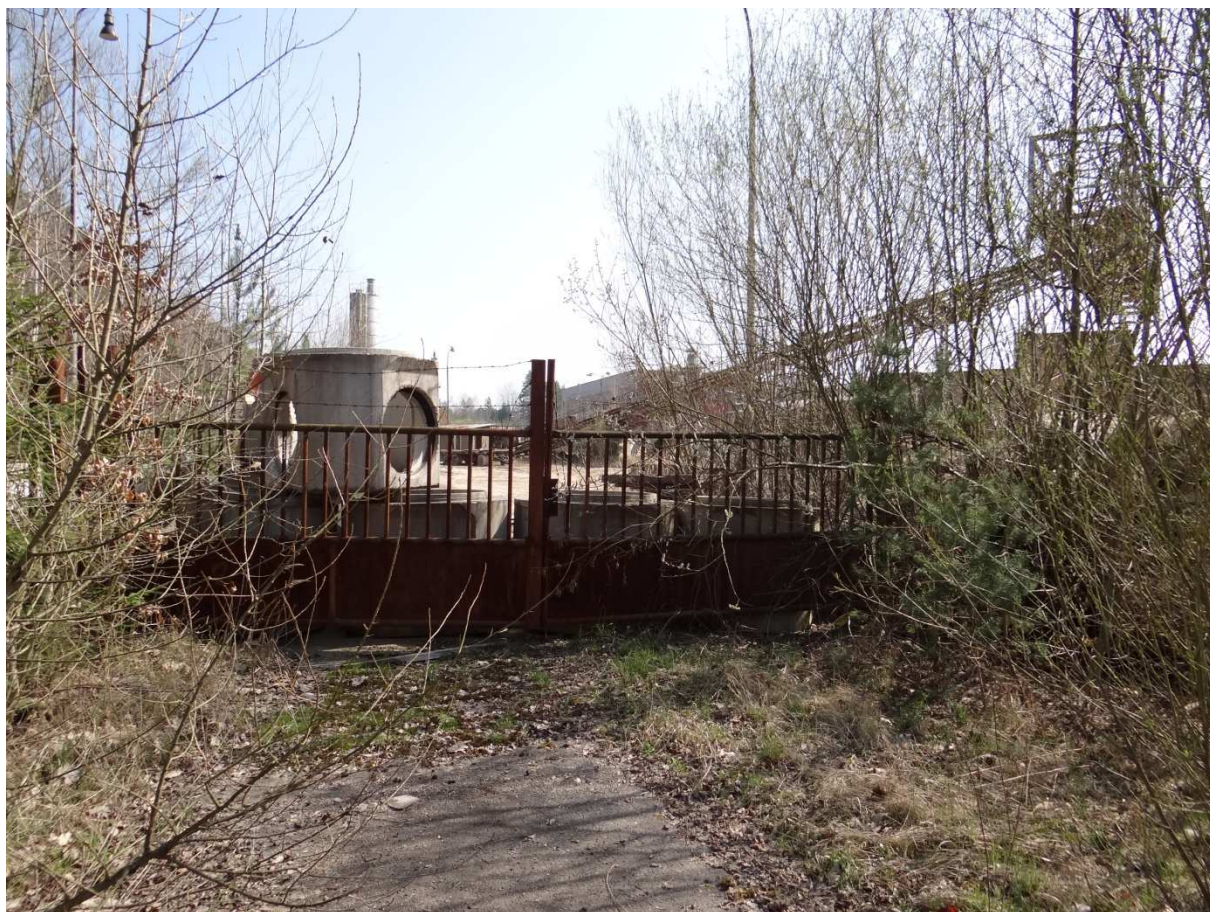
Foto 12 – Další vrata hned vedle vrat první vlečkové koleje (vjezd nákladních aut?).

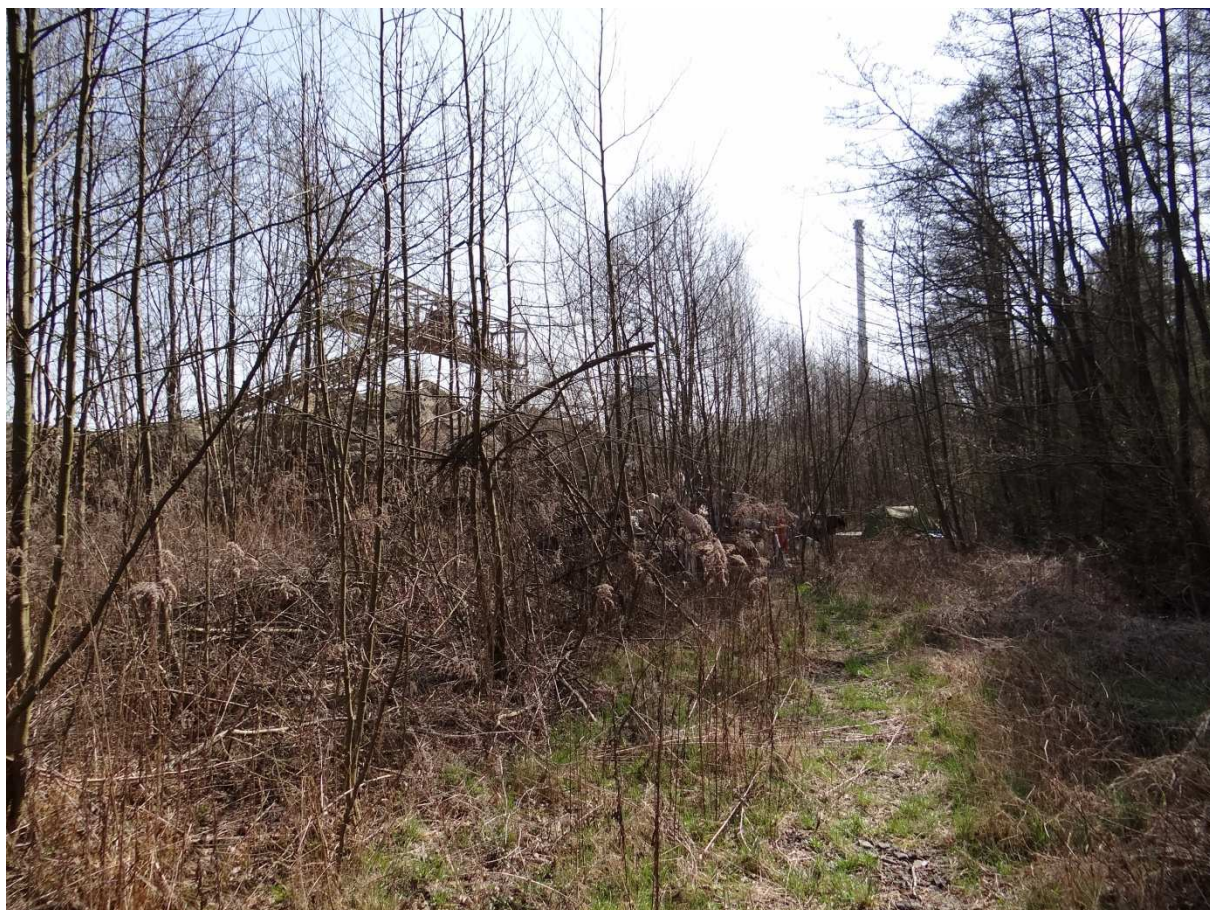
Foto 13 – Místo kudy pravděpodobně vedla druhá vlečková kolej. Na konci jsou vrata (viz foto 14), která však skrz vegetaci nejsou vidět.

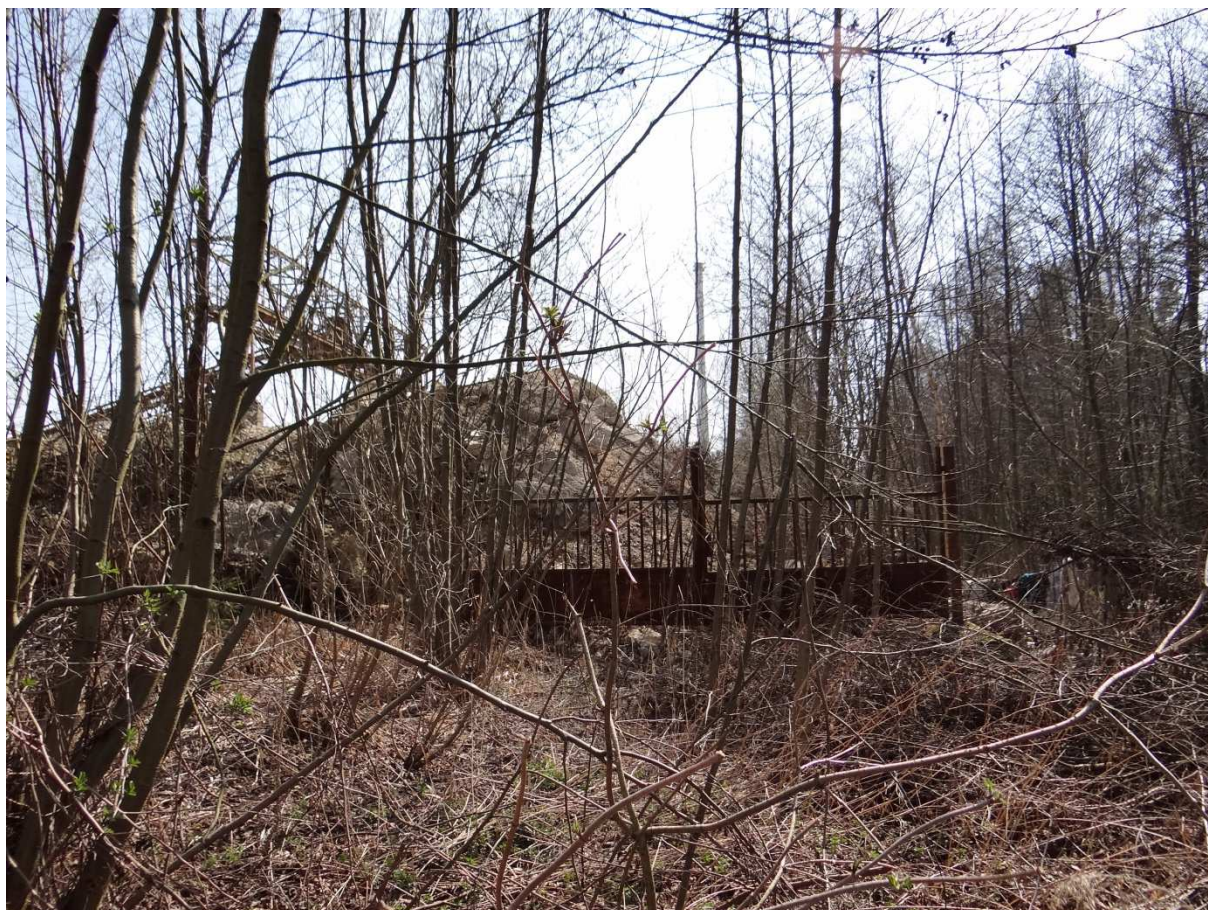
Foto 14 – Konečně poslední vrata – pravděpodobně vstup druhé vlečkové koleje do areálu. Příjezdová kolej vlečky vedla napravo „džunglí“.

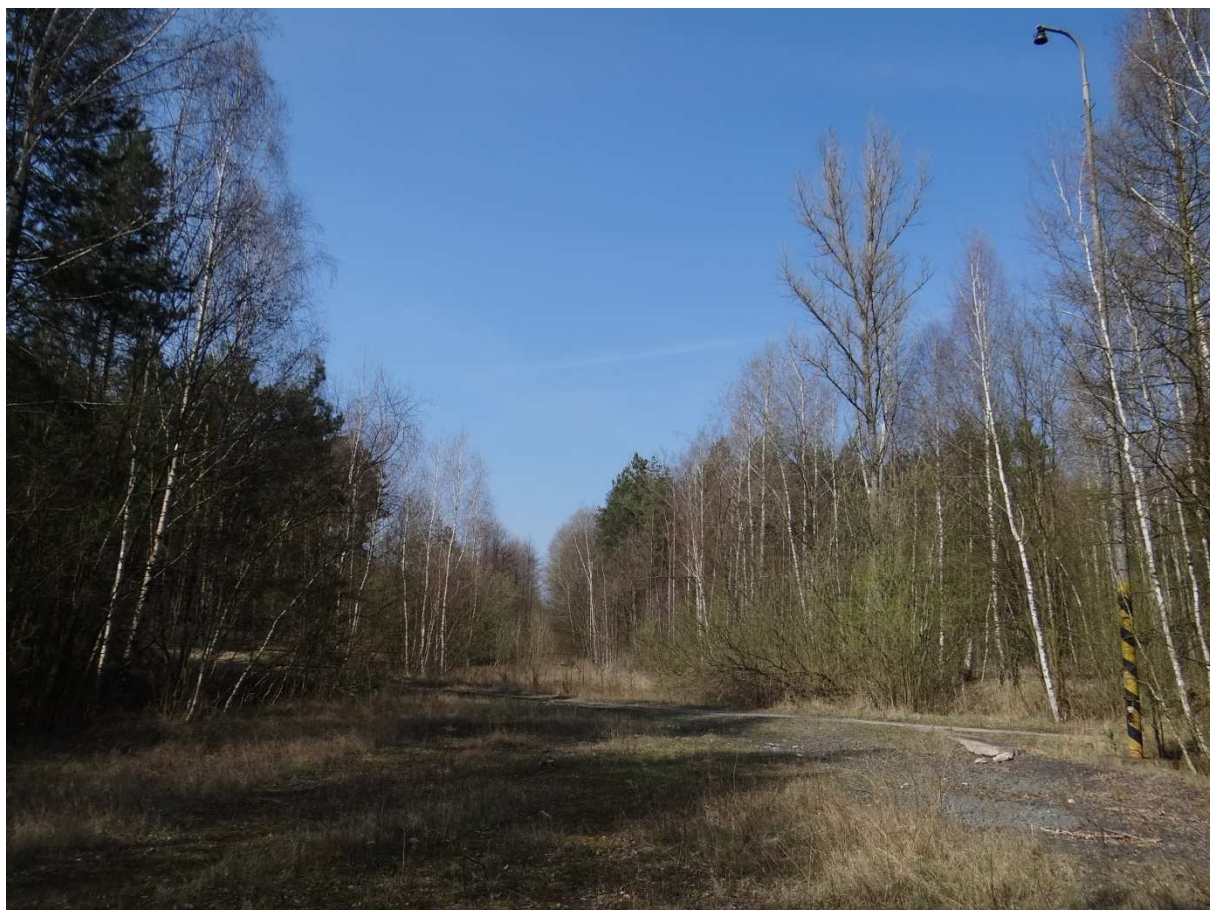
Foto 15 – Celkový pohled na „plácek“ úvratě. Vlevo mezi stromy je cesta, která přetíná vlečku a nakonec pokračuje kolem areálu směrem k silnici na Rašovice (viz také foto 9). Mezera mezi stromy dává tušit směr drážky.

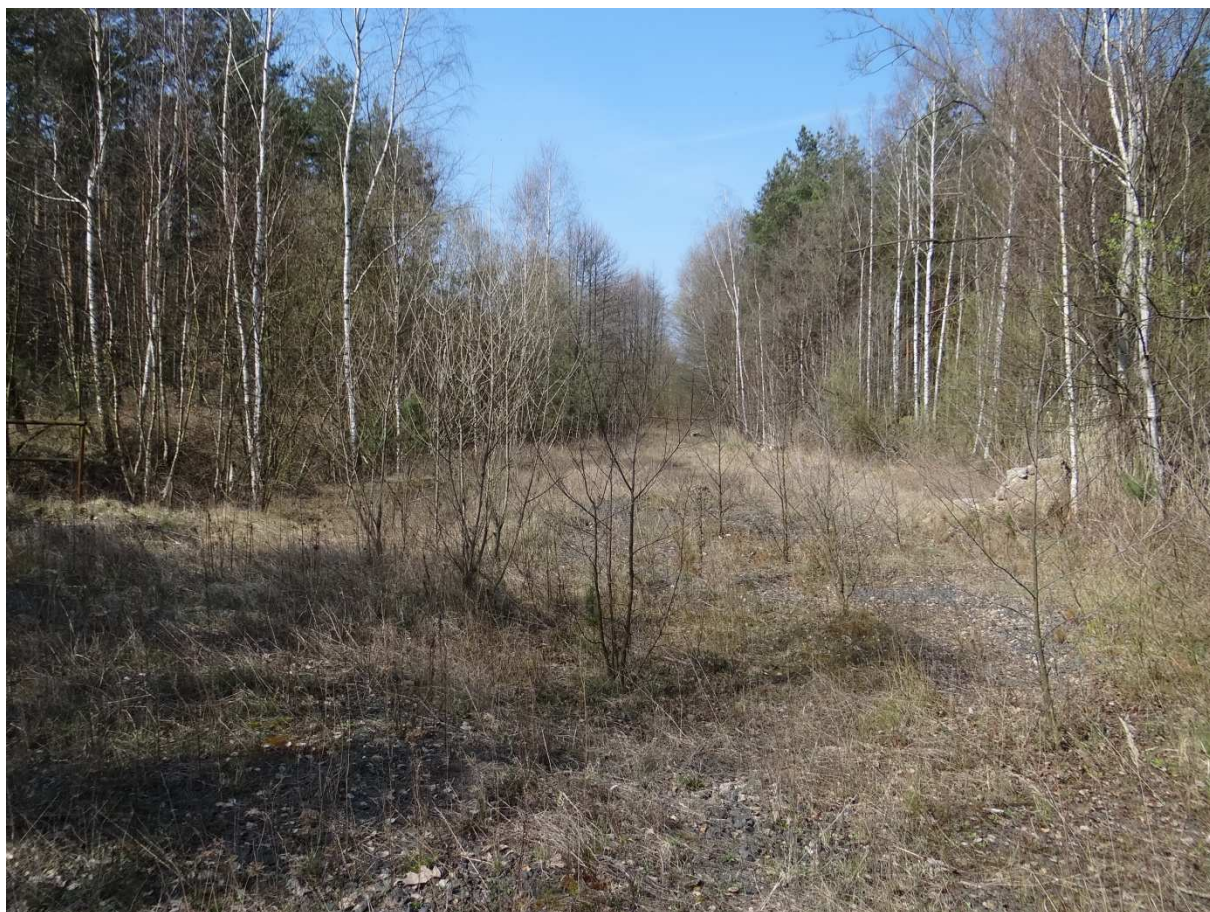
Foto 16 – pohled ve směru drážky. Foceno z cesty (viz foto 15).

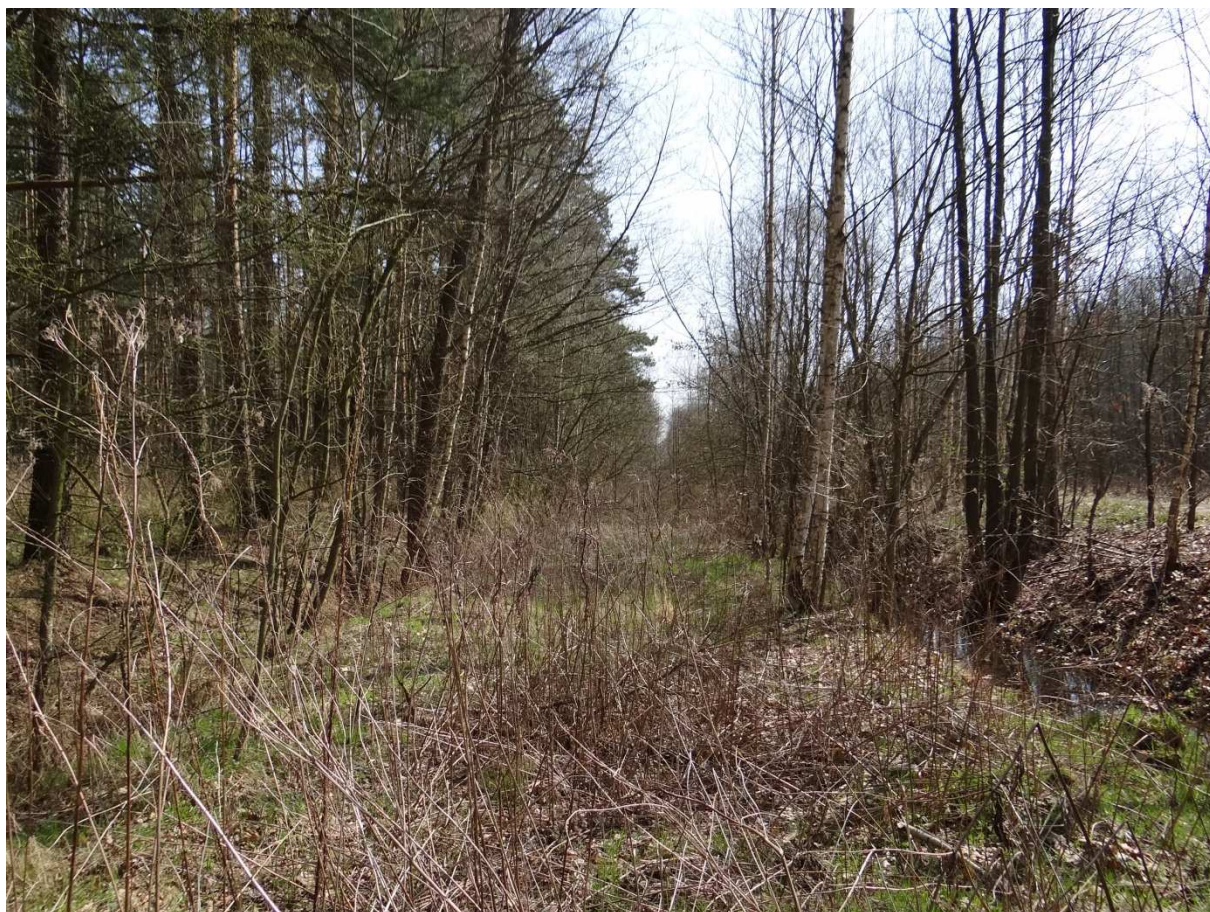
Foto 17 – trasa drážky směrem k podniku Betonika. Zcela vpravo vede již několikrát zmíněná cesta. Foceno z místa, kde „zelená“ turistická cesta přetíná drážku (viz přehledová mapa).

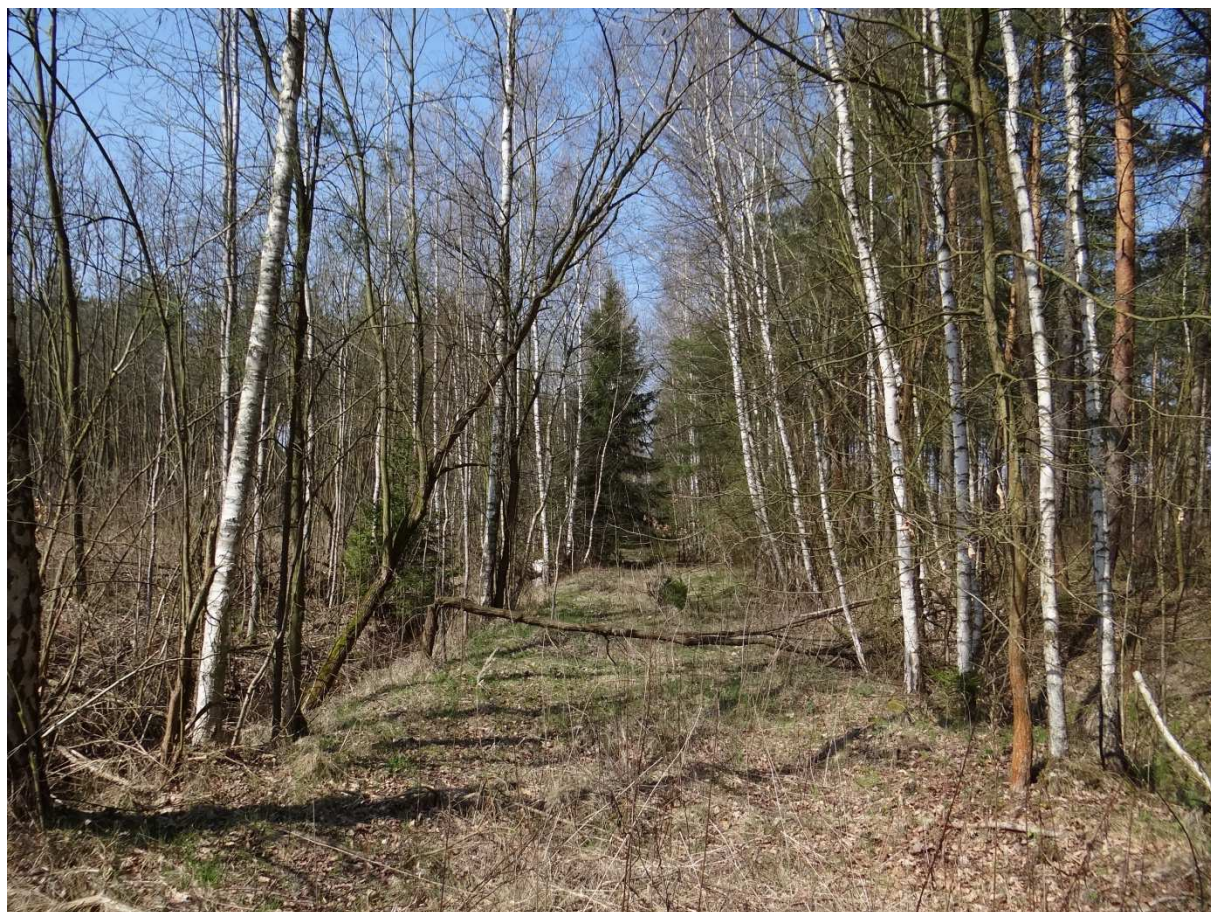
Foto 18 - foceno ze stejného místa jako foto 17, tentokrát však pohled směrem k písňiku Lípa.

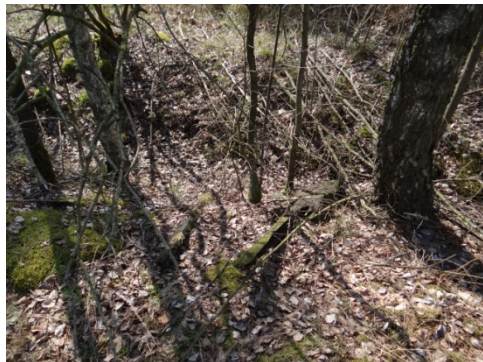
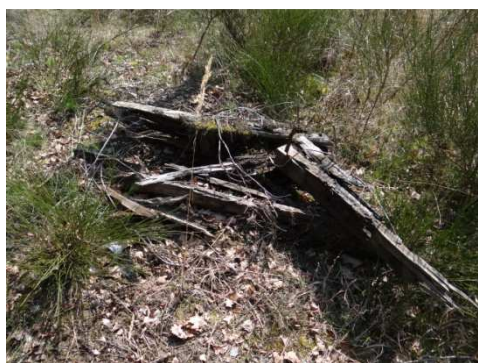
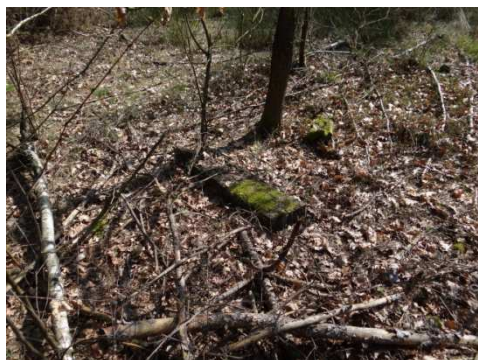
Foto 19 – na tělesu drážky jsou vidět pozůstatky práčců (nalezený hřeb mám ve své sbírce 😊).

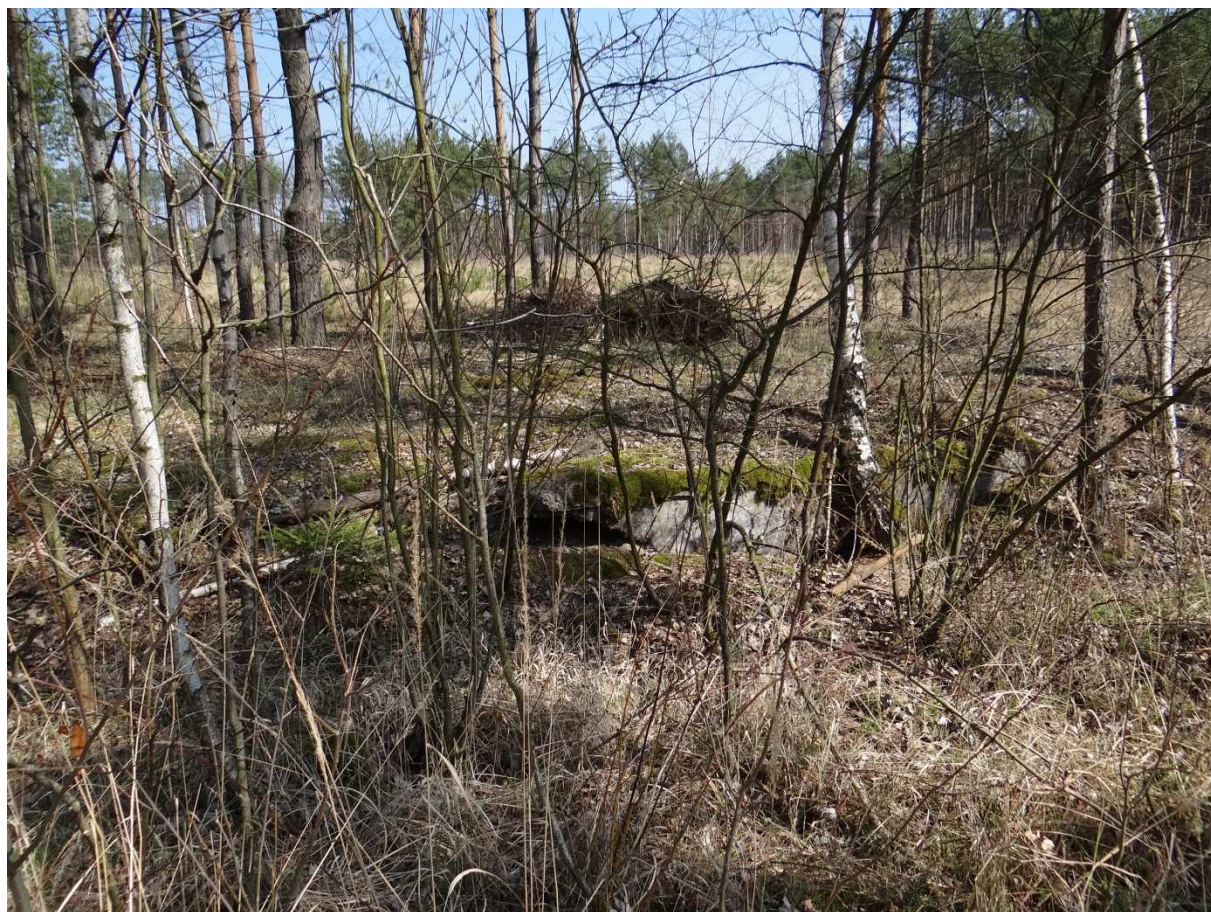
Foto 20 – propustek v troskách.

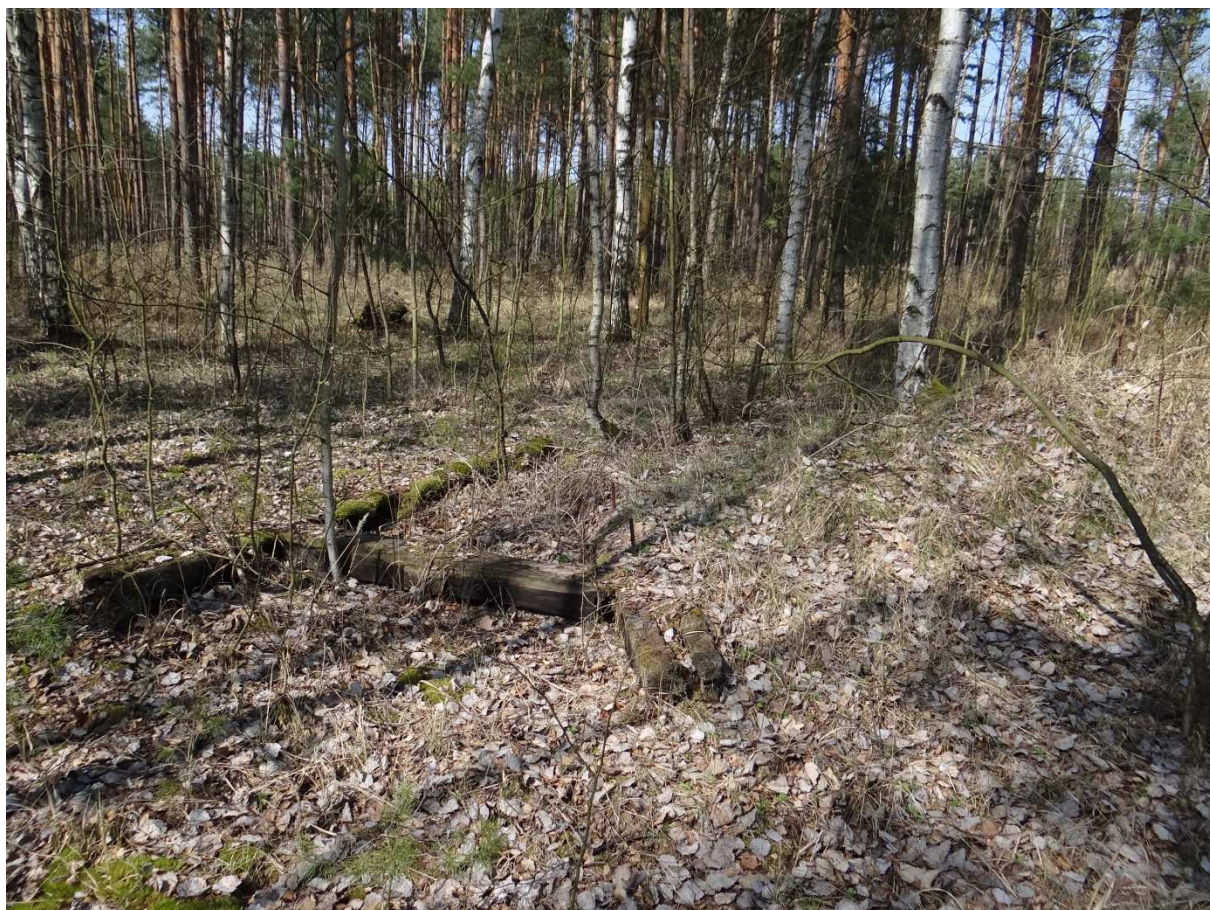
Foto 21 – až do tohoto místa bylo jasné kudy drážka vedla. Její pokračování už není v terénu jasně patrné a bude předmětem dalšího zkoumání.
