## Vlečka 4260 „Prefa Pardubice, Rašovice“

Datum průzkumu: 30.3.2014.

Stav vlečky: snesená.

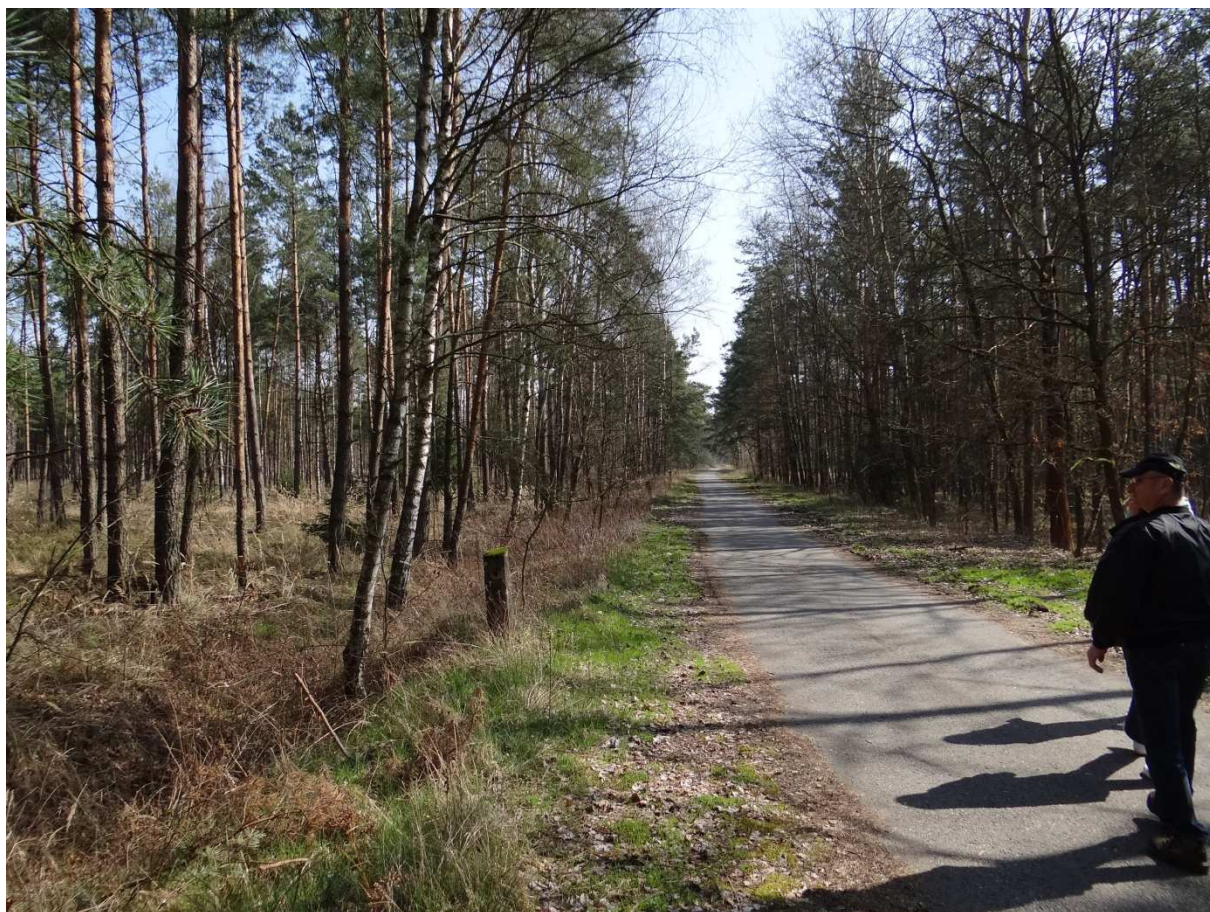
Foto 22 – Asfaltová „zelená“ turistická cesta pokračuje směrem k podniku Betonika. Drážka vedla někudy nalevo. Foceno zády k písňíku Lípa.
